19.09.2019

### **Er dröhnte wieder, unser Umlaufmotor U 0**

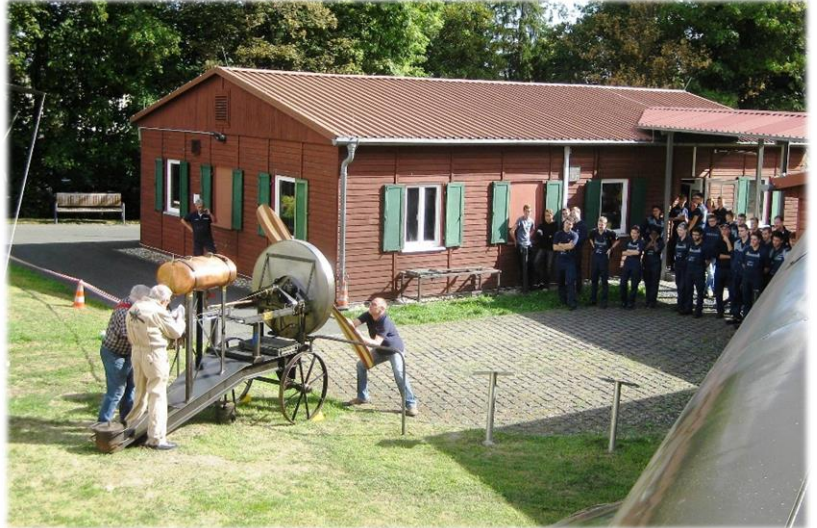
(GKMO – Helmut Hujer) Für unseren Siebenzylinder-Umlaufmotor U 0 war es wieder einmal fällig – ein routinemäßiger Funktionslauf. Dieser seltene, mittlerweile gut einhundert Jahre alte Original-Oberurseler Umlaufmotor hatte im August 2013 beim Festakt zum Jubiläum „100 Jahre Flugmotorenbau am Standort Oberursel“ sehr eindrucksvoll sein Debut geben können. Zuvor war er von Erich Auersch und einem Team von Auszubildenden, unterstützt von dem Flugzeughistoriker Eberhard Fritsch, innerhalb von zwei Jahren aus einem Torso restauriert worden (siehe Buch Kapitel 29.5). Solch ein Motor muss immer wieder einmal in Betrieb genommen werden, ansonsten verharzt das Rizinusöl in den Ölführungen und im Kurbelgehäuse.

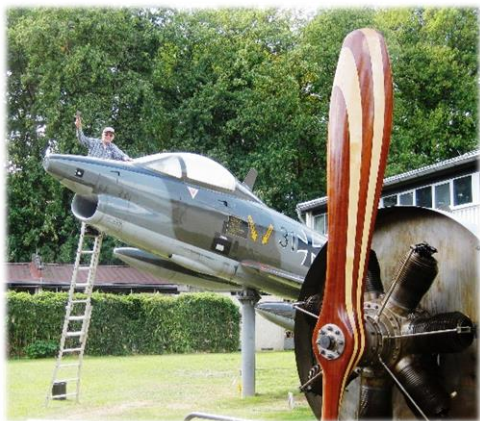
Für einen solchen Funktionstest hatte man den 19. September festgelegt, er sollte im Rahmen einer Feier „50 Jahre Tornado“ erfolgen. Die Feier hat sich verschoben, nicht aber unser Motorlauf, bei dem auch eine komplett neu gebaute Ölpumpe erfolgreich zum Einsatz kam. Eberhard Fritsch war wieder aus seinem Domizil in Österreich angereist, um gemeinsam mit Erich Auersch den Lauf zu arrangieren und um langsam ihr profundes Wissen und Können an eine folgende Generation weiterzugeben. Nach den umfangreichen Vorbereitungen war es um 11.30 Uhr so weit. Vor den gespannt wartenden Auszubildenden am Standort erweckten Marcus Kleinmann als Andreher und die beiden alten Hasen an Zündkurbel und Kraftstoffventil den Motor zu lautstarkem Leben. Und da war es wieder, das Ehrfurcht gebietende Röhren und Knallen dieses Motors! Nach knapp zwei Minuten „rundem“ Lauf abgestellt, sollte nach kurzer Pause eine zweite Runde folgen. Nun aber ließ sich der Motor bitten – nach wiederholtem Andrehen kam er zunächst nur holprig in Gang, denn einige Zylinder wollten nicht recht mitmachen und stießen unter dumpfem Verpuffungsballern dunkle Qualmwolken aus. Aber es gelang den beharrlichen Bedienern dann doch, auch die verzagten Zylinder zum Mitmachen zu bewegen.
