# Die Flugmotoren der Focke Wulf Fw 200 CONDOR

Beschaffung, Restaurierung und Aufbereitung der Bramo Flugmotoren  
für eine rekonstruierte Fw 200 C3

Günter Hujer im Oktober 2020

Update Januar 2024

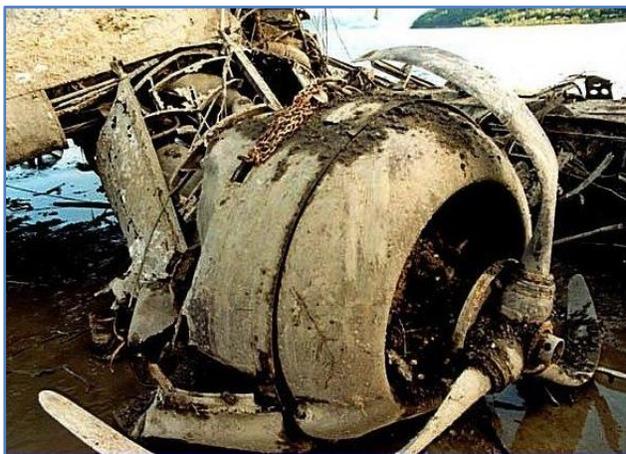
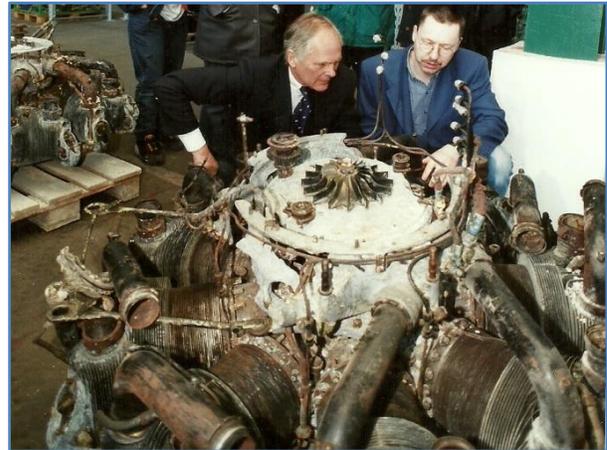
Die Wrackmotoren waren naturgemäß in einem schlechten Zustand, der lange Aufenthalt im Salzwasser des Trondheim Fjord haben den Motoren zugesetzt. Die aus Leichtmetall bestehenden Gehäusebauteile waren stark korrodiert bzw. nicht mehr vorhanden, die Kolben festgefressen in den Zylindern. Erstaunlich gut haben sich aber einige Bauteile aus legiertem Stahl erhalten, die Wälzlager sahen aus wie neu.

Für die Restaurierung der Wrackmotoren hätten viele Bauteile nachgefertigt und Ersatzteile ausfindig gemacht werden müssen; für die Nachfertigung fehlten die Konstruktionsunterlagen und sicherlich auch die erforderlichen finanziellen Mittel. Auch war die Ersatzteilsituation zu diesem Zeitpunkt sehr dürrftig. Die Motoren des Wracks konnten also mit vernünftigem Aufwand nicht mehr restauriert werden. Von den „Dahlewitzer“-Wrackmotoren wurden deshalb verwendbare Bauteile ausgebaut, hergerichtet, gekennzeichnet und im Depot des Technikmuseums zunächst eingelagert. (Und damit war für die Dahlewitzer im Jahr 2004 das Thema „Bramo“ erledigt, die weiteren Restaurierungs-Aktivitäten fanden in Oberursel statt.).

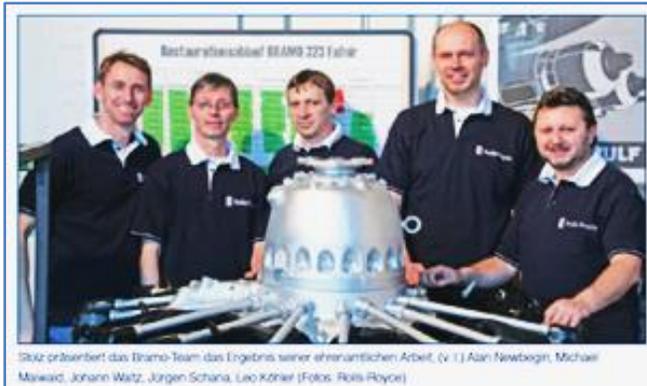
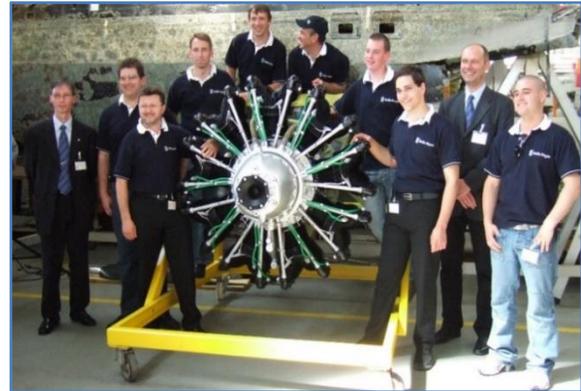
Der zweite dieser Tauschmotoren wurde in Oberursel komplett demontiert, gereinigt und lackiert und mit Originalteilen aus den Wrackmotoren wiederaufgebaut.

Zeitweise waren über 10 Mitarbeiterinnen und Mitarbeiter im Team, haben sich wöchentlich mehrmals getroffen um die Restaurierung voranzutreiben. Unterstützung gab es auch durch Fachabteilungen von RRD, zum Beispiel beim Lackieren des Motorgehäuses und der Zylinder.

Dieser so restaurierte Brama ist ein echter Oldtimer, aufbereitet wie zu Zeiten seiner ursprünglichen Auslieferung - in silber und schwarz. Er ist sogar drehbar. Im April 2007 wurde der Motor in einer vom Technikmuseum extra angefertigten Transportkiste nach Bremen transportiert und dort im Rahmen einer Feierstunde dem Bremer Condor Team übergeben.

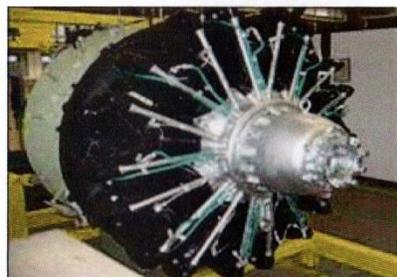
**Ergebnis Malerei Bremen**

Da sich die Beschaffung des 3. Motors, der sogenannte „Spanienmotor“, weiter verzögerte und das Team in Bremen aber dringend einen weiteren Motor benötigte, wurde Ende 2009 entschieden, die Flügelattrappe im Technikmuseum Berlin abzubauen und den Motor nach Bremen zu schicken. Optisch mußte dieser Motor an den in 2007 von Oberursel gelieferten Motor angepaßt werden. Diese Aufgaben haben die Auszubildenden der Airbus Malerei übernommen und aus diesem Motor ein kleines Schmuckstück gemacht.

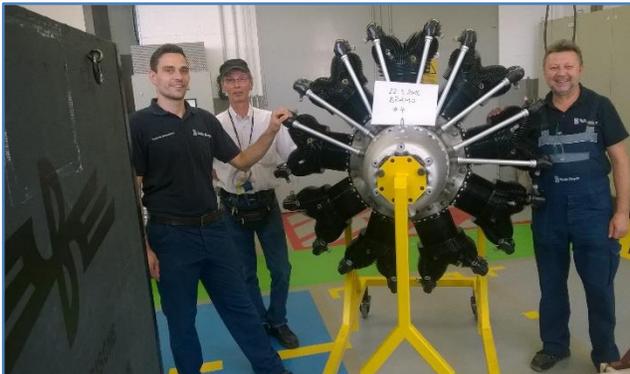
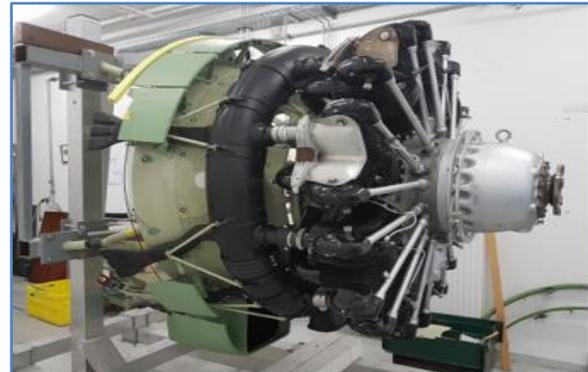
Ganz anders ging es mit dem 4. Motor weiter. Die Ausgangslage anders, aus Einzelteilen mußte ein Motor aufgebaut werden und dazu mußten erstmal technische Unterlagen, Ersatzteillisten, Betriebsanleitungen gesichtet und ausgewertet werden. Dann folgte die Bestandsaufnahme, welche Teile sind vorhanden, was fehlt? Ergebnis: für einen vollständigen und kompletten Motor reicht es nicht, aber mit den von der Firmen MTU und Dachsel zur Verfügung gestellten Teilen und Bauteilen aus den Beständen des Technikmuseums konnte der sogenannte „Rumpfmotor“ in Oberursel aufgebaut und im Oktober 2016 nach Bremen geschickt werden. Überlegungen, die Luftschraube mit Hilfe eines Elektromotors zu bewegen, wurden angestellt aber letztendlich verworfen bzw. zurückgestellt. Rumpfmotor heißt, „kein Innenleben“, keine Anbaugeräte, etc. Optisch soll der Motor -von vorne betrachtet- vollständig sein.

Dazu sind noch Restarbeiten erforderlich, insbesondere fehlen noch die Luftleitbleche und das Zündgeschirr. Das Zündgeschirr wird zur Zeit (Juni 2020) nachgebaut, einige Kühlleitbleche haben sich im Depot des Technikmuseums gefunden und werden in Bremen angebaut. Vom Motor 4 wird in der geschlossenen Motorogondel und am Flügel in ca. 3 Meter Höhe nicht viel zu sehen sein, die fehlenden Anbaugeräte im hinteren Teil des Motors und die nicht ganz vollständigen Anbauteile der Vorderseite sind also hinnehmbar. Trotzdem, perspektivisch soll der Rumpfmotor gegen einen noch zu beschaffenden Bramo ausgetauscht werden.

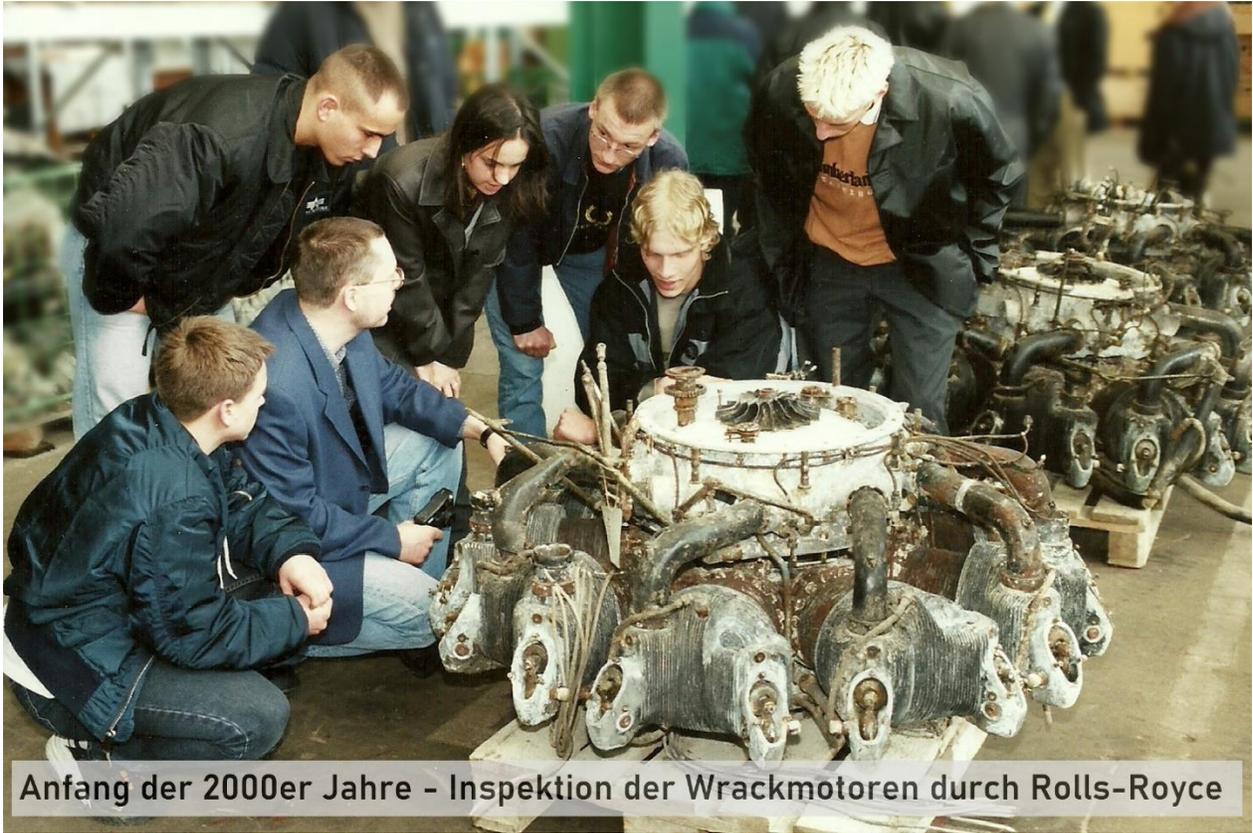
Anfang der 2000er Jahre - Inspektion der Wrackmotoren durch Rolls-Royce

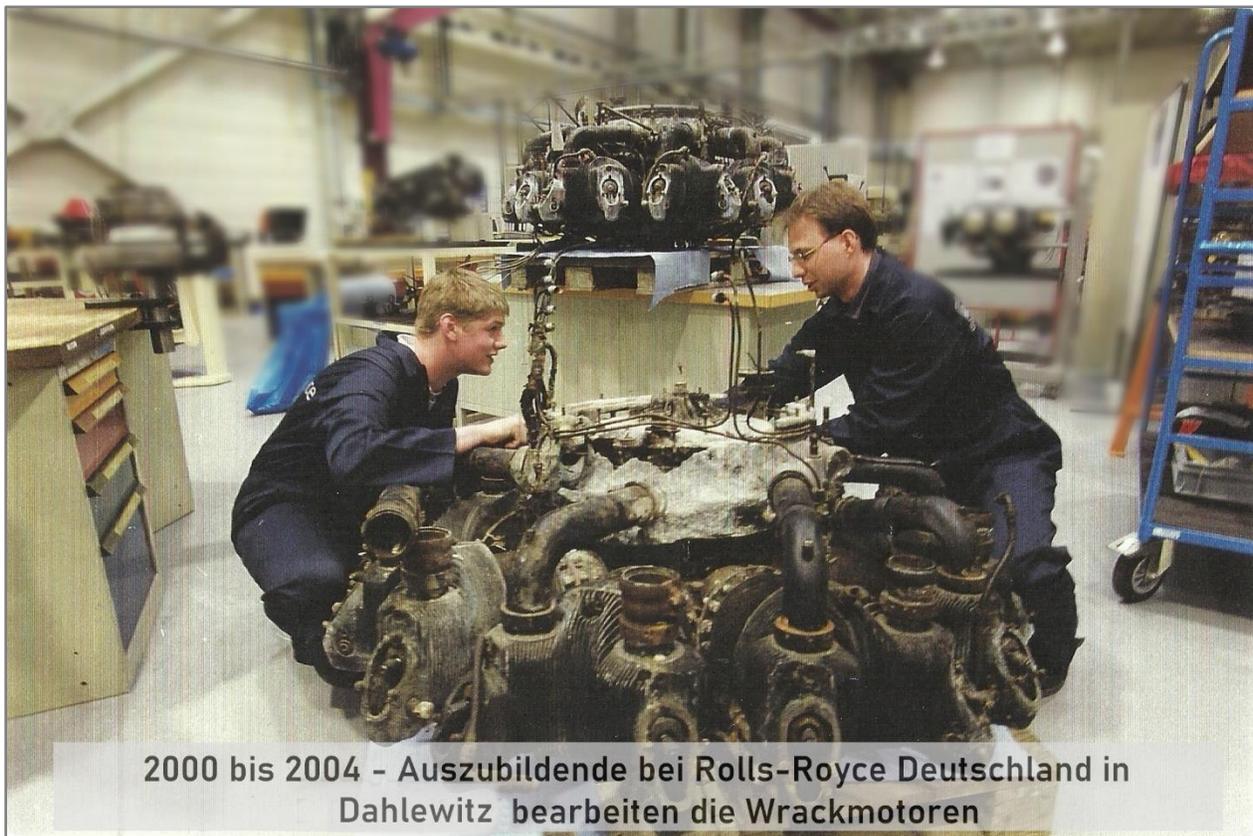
2000 bis 2004 - Auszubildende bei Rolls-Royce Deutschland in Dahlewitz bearbeiten die Wrackmotoren

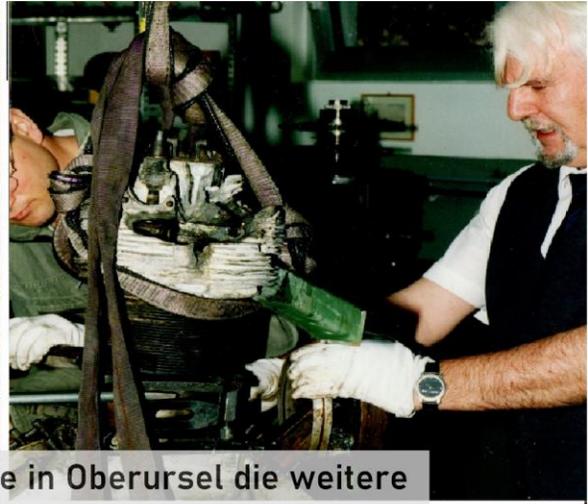
Ab 2004 übernimmt Rolls-Royce in Oberursel die weitere Restaurierung der Bramo Motoren

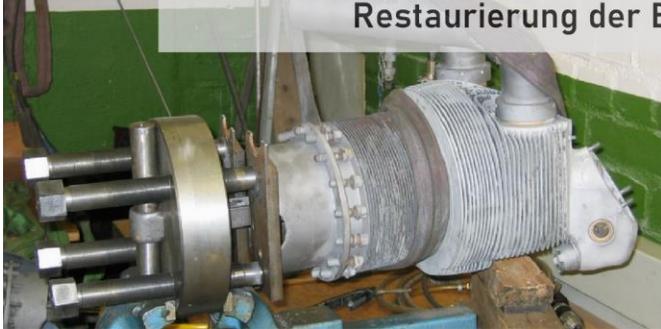
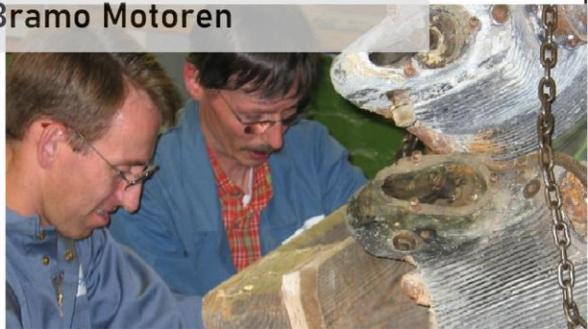
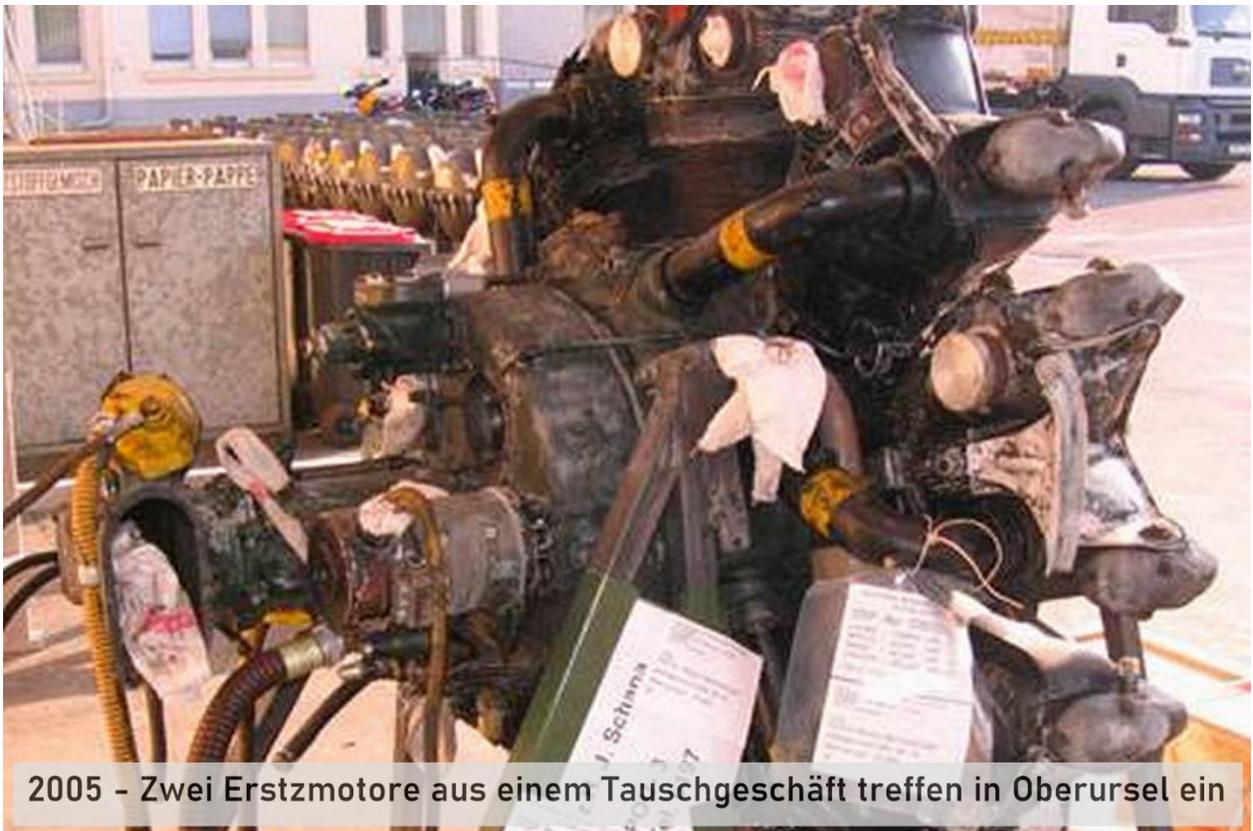
2005 - Zwei Erstmotore aus einem Tauschgeschäft treffen in Oberursel ein

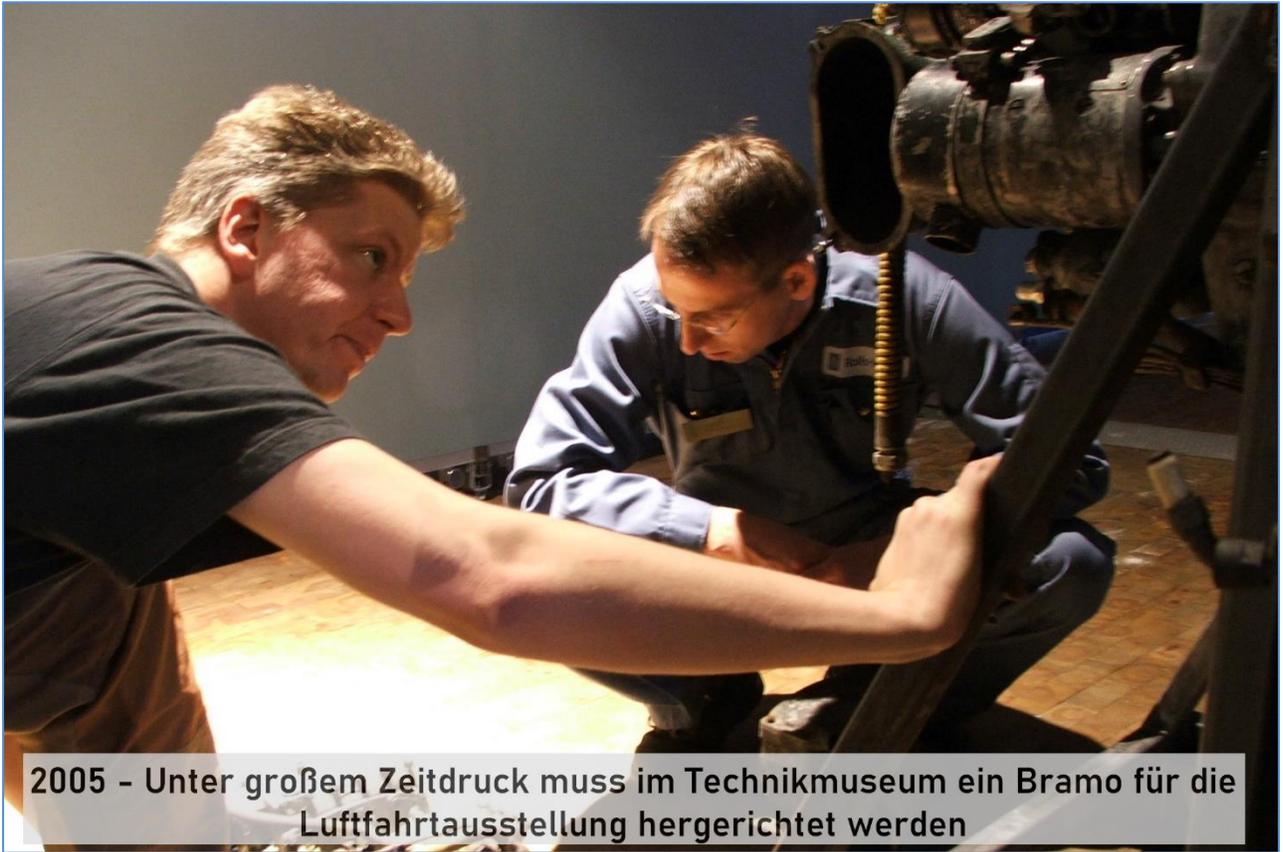
2005 - Unter großem Zeitdruck muss im Technikmuseum ein Bramo für die Luftfahrtausstellung hergerichtet werden

Die beiden halbwegs vollständigen „Ersatzmotore“ aus dem Tauschgeschäft wurden Anfang 2005 in Oberursel angeliefert. Ein Motor wurde auf die Schnelle für die im Frühjahr 2005 eröffnete „Condor“-Ecke im Berliner Technikmuseum aufbereitet und dort in die Motorgondelatrappe eingebaut.

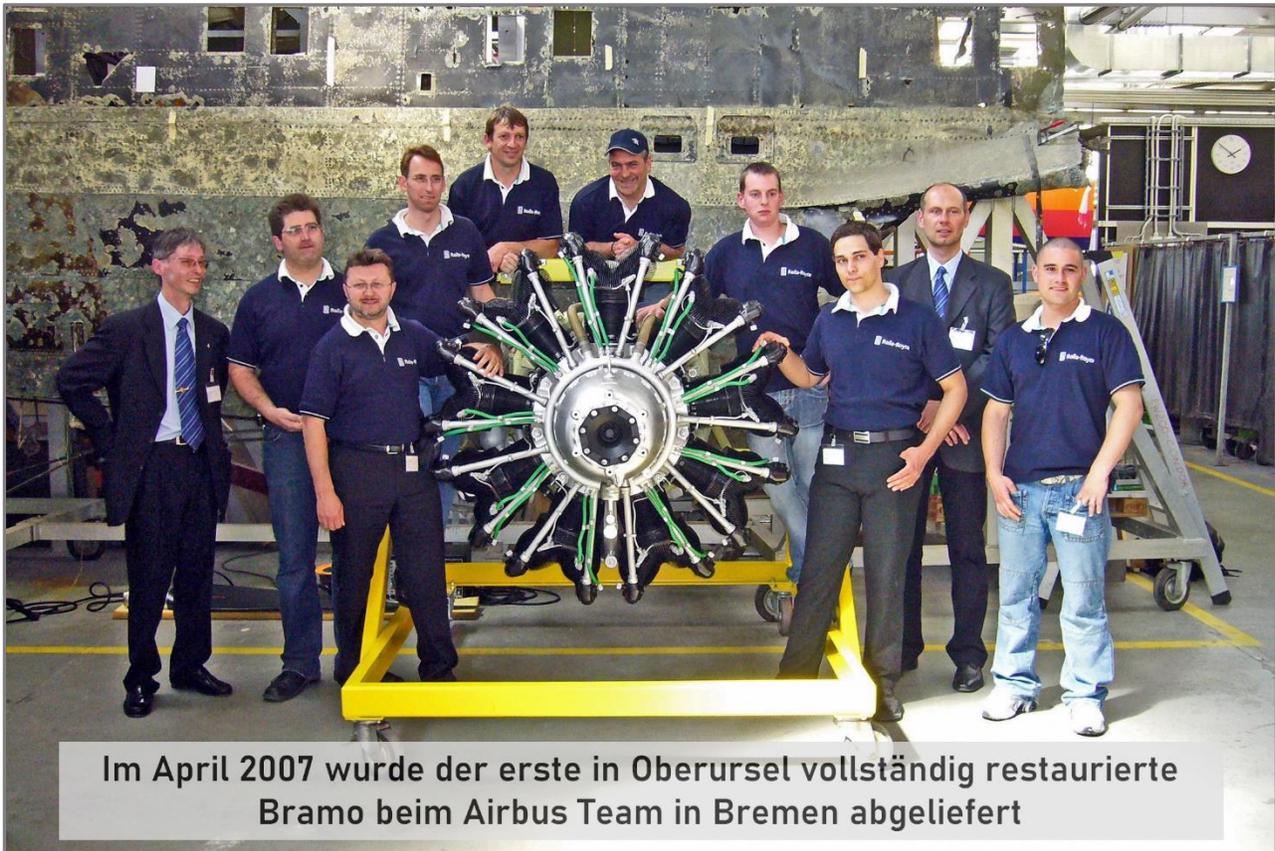
Im April 2007 wurde der erste in Oberursel vollständig restaurierte Bramo beim Airbus Team in Bremen abgeliefert

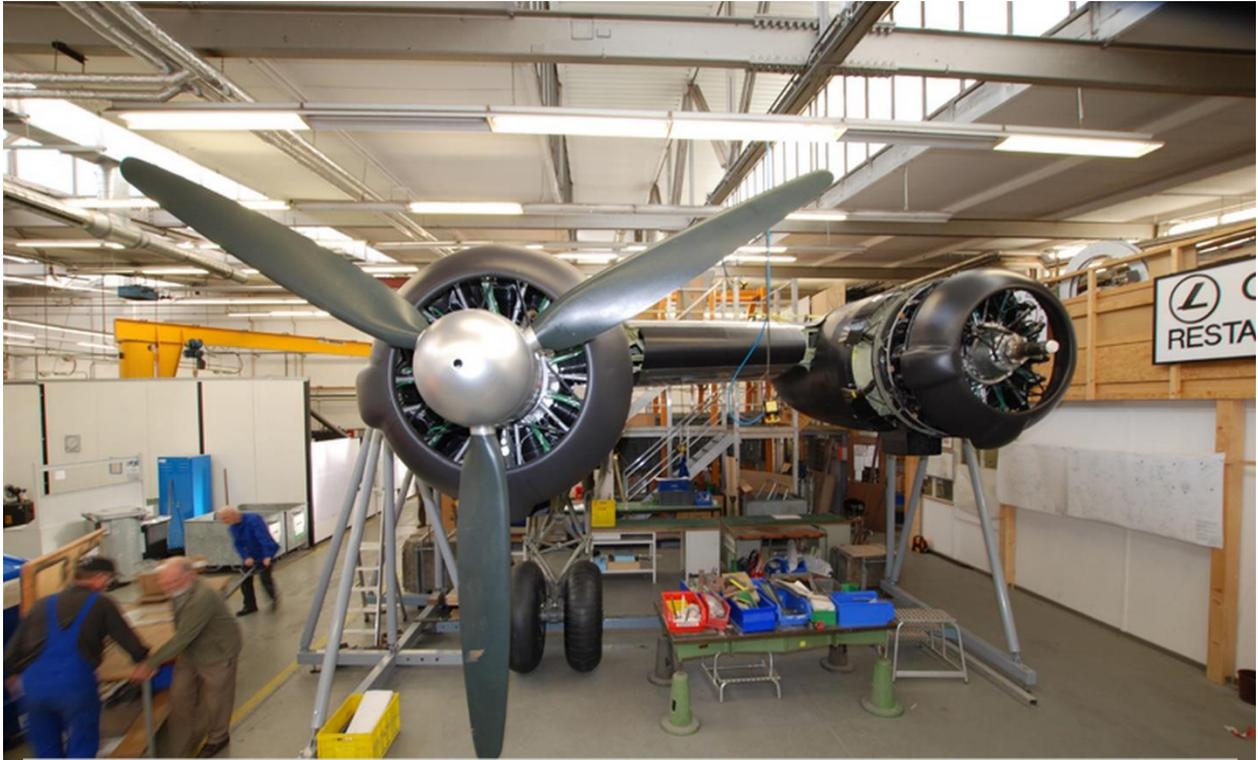
2010 - Die verfügbaren Motoren werden in Bremen eingebaut

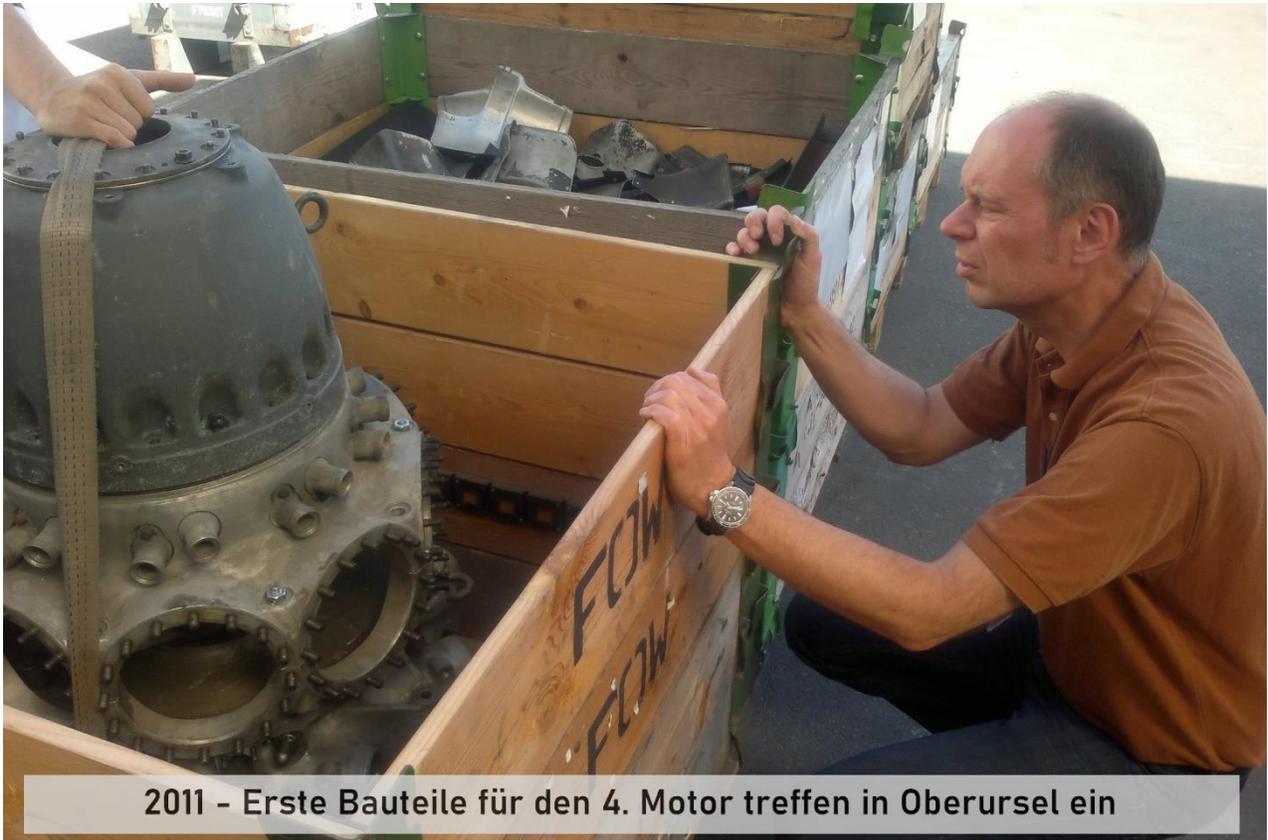
2011 - Erste Bauteile für den 4. Motor treffen in Oberursel ein

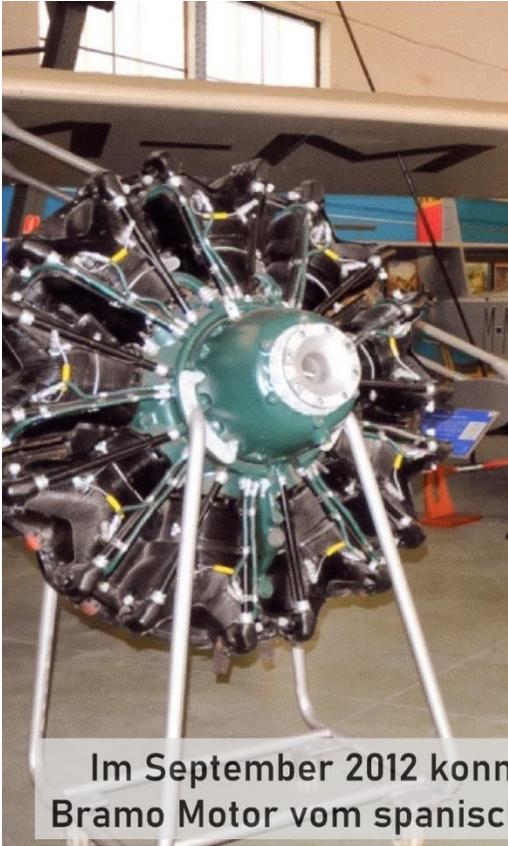
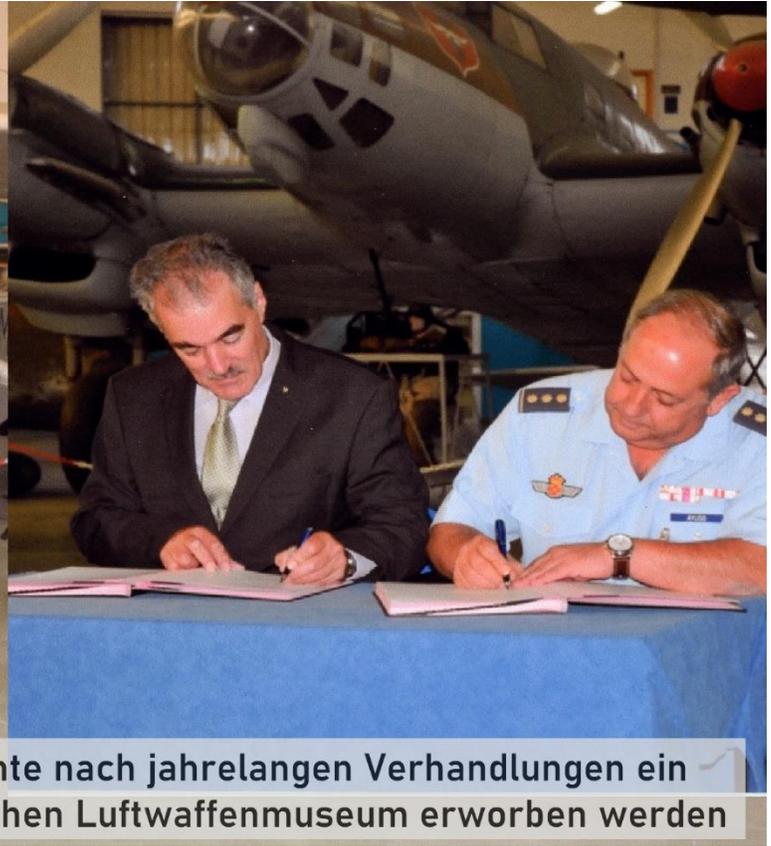
Im September 2012 konnte nach jahrelangen Verhandlungen ein Bramo Motor vom spanischen Luftwaffenmuseum erworben werden

Der dritte Motor, der sogenannte Spanienmotor war (und ist) in einem hervorragenden Zustand, Restaurierungsarbeiten waren nicht erforderlich. Deshalb wurde der im September 2012 in Madrid an das Technikmuseum übergebene Motor direkt nach Berlin transportiert und im Juli 2013 ist er dann endlich beim Condor Team in Bremen angekommen. Farblich ist dieser Motor noch an die Optik der anderen Motoren anzugleichen.

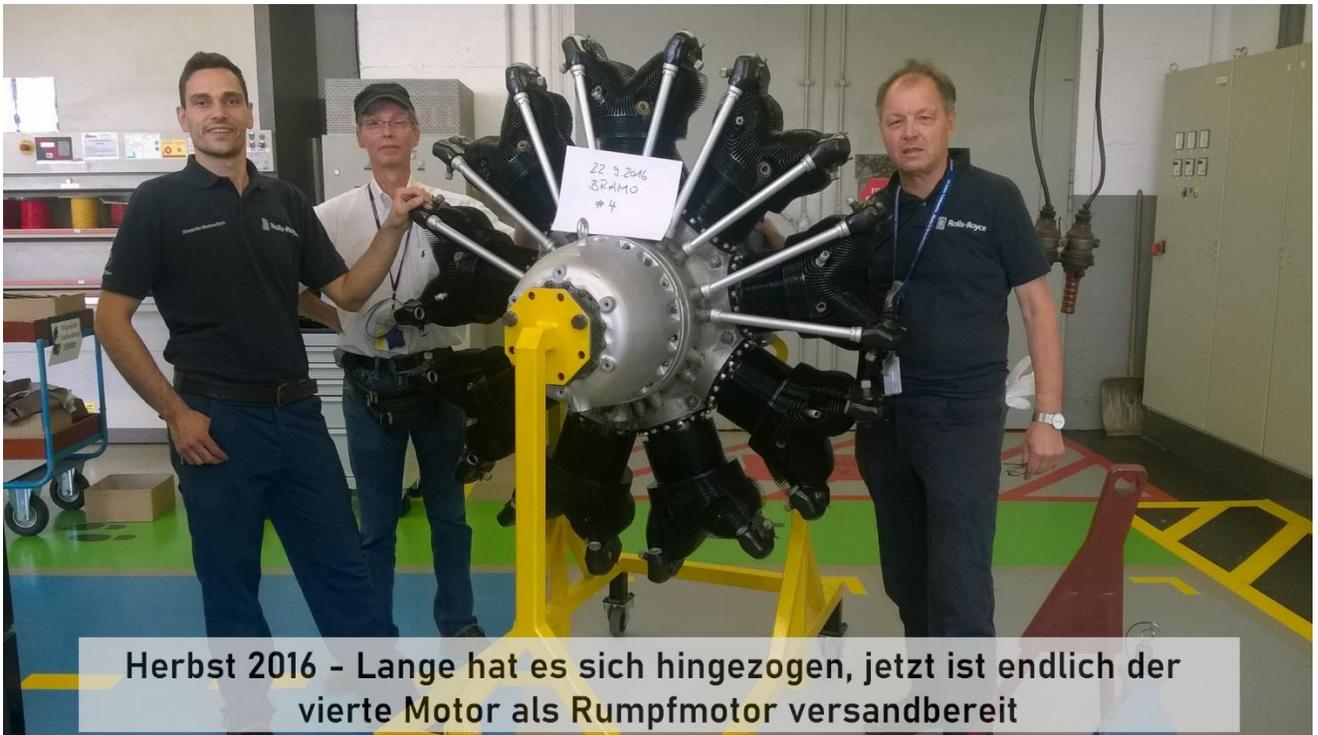
Herbst 2016 - Lange hat es sich hingezogen, jetzt ist endlich der vierte Motor als Rumpfmotor versandbereit

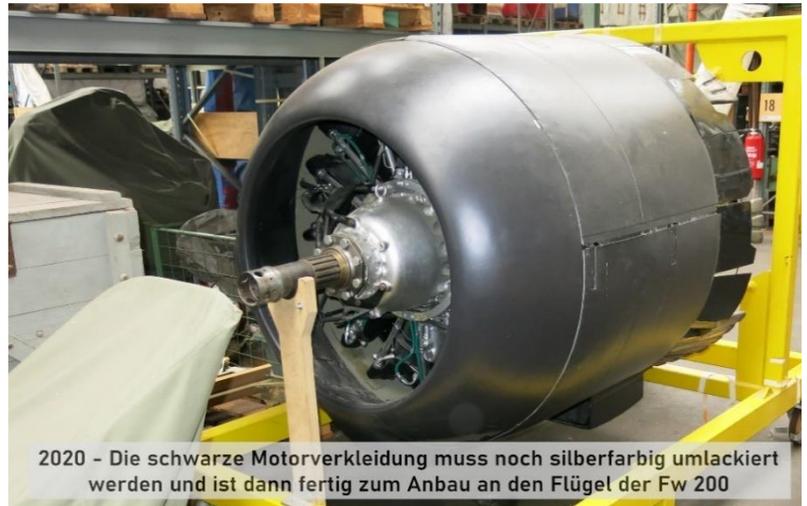
2020 - Die schwarze Motorverkleidung muss noch silberfarbig umlackiert werden und ist dann fertig zum Anbau an den Flügel der Fw 200
